DICTAMEN PERICIAL EN RELACIÓN A LAS FILTRACIONES Y HUMEDADES EXISTENTES EN EL PISO 5º-1ª DEL EDIFICIO DE VIVIENDAS Y LOCALES SITUADO EN LA CALLE _____ DE BARCELONA

PERITO ARQUITECTO TÉCNICO: Pablo Sen Rolduá

D I C T A M E N P E R I C I A L

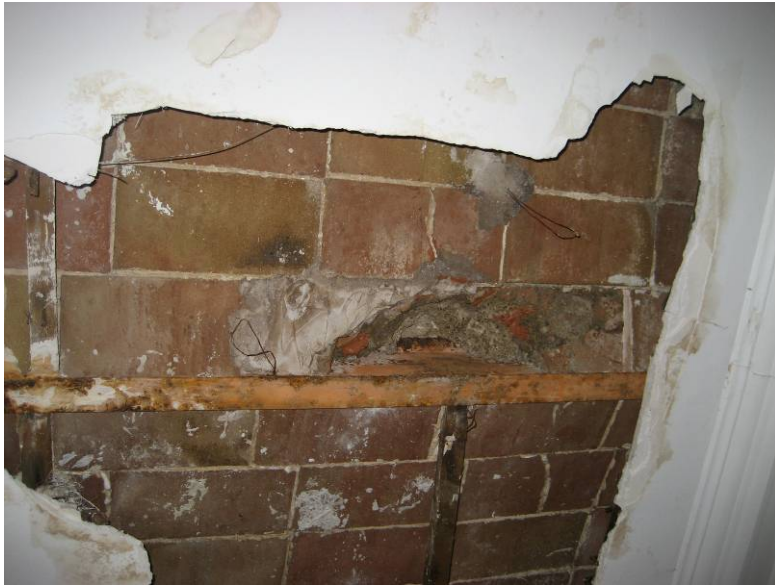
Se puede observar una zona donde se ha practicado una obertura en el falso techo de la habitación. En esta zona el falso techo se encuentra deteriorado y afectado por manchas que denotan haber sufrido la presencia de agua. Las vigas de hierro descubiertas también han sido afectadas por la presencia de agua, no puntual sino repetitiva, ya que se encuentran oxidadas.

Foto 1.- Detalle abertura, manchas humedad y oxidación.

causa, la actuación que se requiere en la cubierta examinada debe consistir en la intervención inicial en el sumidero, y a partir de ahí deben irse tomando decisiones en función de lo observado. Además, estas obras nos permitirán conocer el estado en que se encuentra la estructura de vigas metálicas de la zona afectada así como determinar las actuaciones de saneamiento o reparación necesarias en relación a la estructura.

Una vez solventadas las filtraciones y comprobada la efectividad de las mismas tras un período de lluvias, deberán repararse las dependencias afectadas, mediante la actuación en vigas y entrevigado, restitución de falsos techos, molduras de yeso decorativas y enlucidos. Finalmente se deberán repintar los paramentos afectados imitando la textura del resto de paredes y techos.

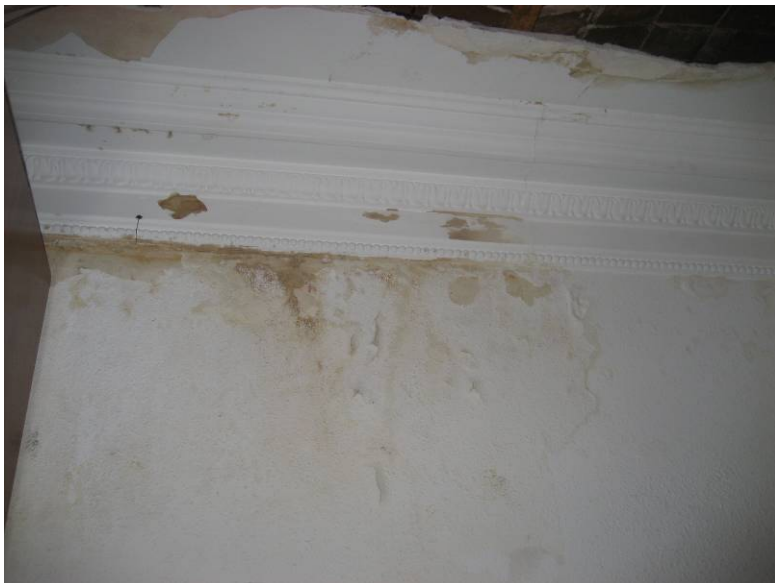
Se muestran al perito las zonas donde se producen filtraciones y se manifiestan humedades. Estas zonas se encuentran localizadas en las dependencias situadas entre la fachada principal y el patio de luces lateral y próximas a la medianera del edificio del número 358 de la misma calle.

Foto 2.- Afectación en pared medianera.

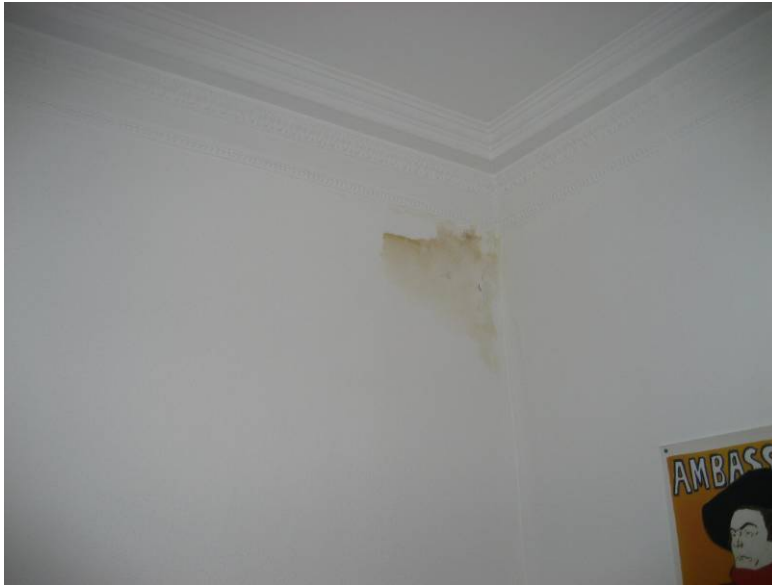
En la habitación próxima a la fachada se puede observar una mancha de humedad en la pared medianera, junto al falso techo. En este caso, parece corresponderse con una filtración puntual.

Foto 3. Mancha puntual de humedad.

La mancha de humedad puntual en la dependencia con frente a la fachada principal, mostrada en la foto 3, se atribuye a una filtración a través del murete con mucha afectación por humedad de la cubierta superior (mostrado en foto 5.-) La inexistencia de goterón en el remate superior provoca una gran incidencia del agua de lluvia en el revestimiento del muro llegando a degradarlo.

En la pared medianera (murete doblado por delante pared vecina) se deberá repicar todo el revestimiento y deberá rehacerse con un mortero impermeable. En

la rasilla sin vierteaguas deberá colocarse un angular de acero inoxidable a modo de goterón que evitará los chorretones en la pared y por lo tanto que ésta llegue a deteriorarse.

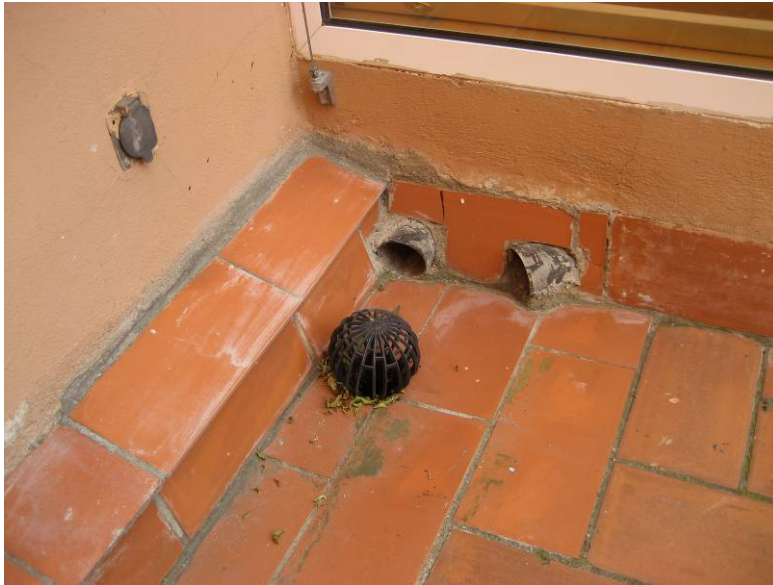
La construcción de la pérgola no es reciente, pudiendo remontarse a unos 10 años de antigüedad, según aspecto y estado en que se encuentra algún remate de la entrega de la cubierta de la pérgola con el paramento vertical. En la siguiente fotografía se pueden observar la salida de los tubos bajo la pérgola así como el único sumidero.

Foto 4.- Detalle sumidero y salida tubos bajo pérgola.

Por todo lo expuesto, cabe considerar la posibilidad de que el origen de las filtraciones que se manifiestan en la dependencia junto al patio de luces, sean consecuencia de un defecto en el tubo de recogida bajo el sumidero; bien sea en el tramo hasta el bajante principal, bien sea en el encuentro con el sumidero. Es por esto que dada la necesidad de realizar una actuación de reparación, se cree necesaria la sustitución de dicho tubo.

Esta actuación a fondo en el sumidero y tramo de tubo de influencia nos permitirá descartar o determinar si existe o no alguna otra filtración en algún otro punto de la cubierta. Se dan casos en que el defecto de la impermeabilización se produce en un punto no sospechado inicialmente y alejado del sumidero pero que se manifiesta en el sumidero ya que el agua va circulando por la parte inferior de la cubierta hasta que se encuentra con éste. Y es allí, al encontrar un obstáculo, donde gotea.

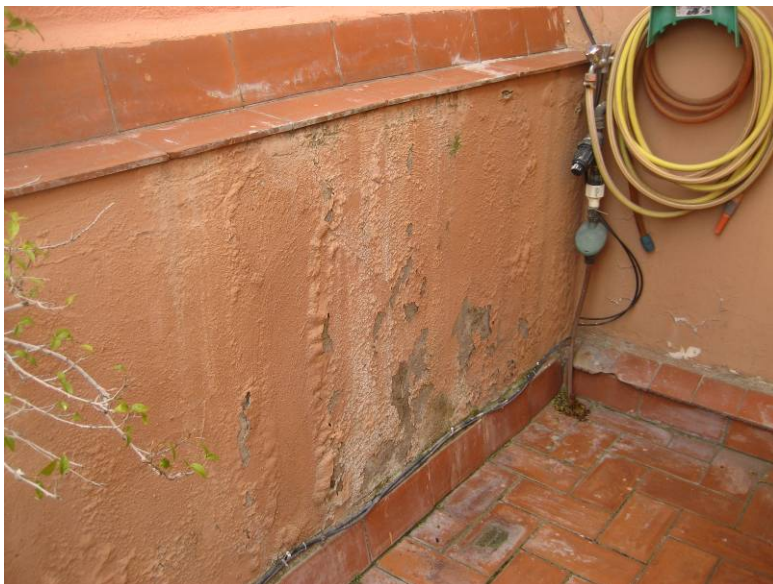
La pared medianera en la zona de desagüe se encuentra afectada por la presencia de humedad, según se muestra en la siguiente fotografía:

Foto 5.- Estado deficiente revoco murete-pared medianera.

Teniendo en cuenta que existen tubos del sistema de riego automático grapados sobre esta pared ya deteriorada, en caso de que exista una pérdida de alguno de ellos, puede incrementarse la incidencia y empaparse la pared de soporte. Actualmente el sistema no se encuentra en funcionamiento y por lo tanto no se ha podido determinar la importancia de este extremo en relación a la aparición de la humedad en el piso inferior.

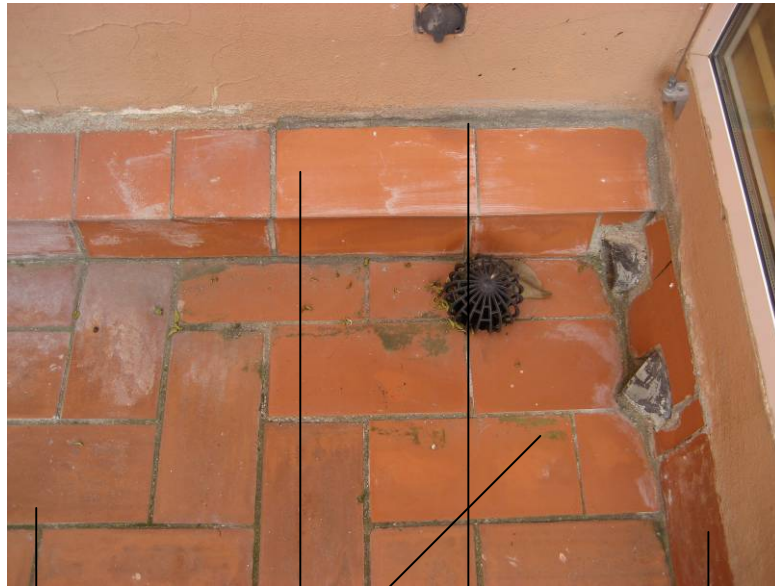
Ha quedado demostrado que estas actuaciones de reparación fueron en vano y por lo tanto, la intervención debe ser de mayor alcance, bajo supervisión técnica y asume de las obras y ejecutada por un constructor de solvencia contrastada.

Estas pequeñas actuaciones pueden apreciarse en la fotografía que se adjunta en la página siguiente, con diferencia de tonos en las piezas de pavimento y mortero de rejuntado de nueva aportación.

Foto 6.- Muestras apaños realizados.

Piezas viejas
Nuevo rejuntado de mortero.
Piezas de nueva colocación y con diferente tono.
Piezas envejecidas

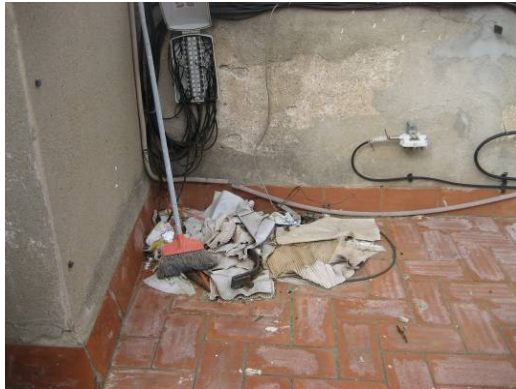
Se ha visitado el resto de cubierta comunitaria del edificio y se ha podido comprobar que el tipo de pavimento y antigüedad es igual al de la cubierta con acceso desde el piso superior. A diferencia de la del piso visitado, se encuentra con una falta de mantenimiento importante; con presencia de suciedad acumulada, sumideros sin cazoleta para-hojas...

Foto 7.- Cubierta general.

Es por lo tanto obligación de este perito según determina el código deontológico poner en conocimiento e instar a la propiedad a que realice las tareas de mantenimiento propias de una cubierta plana transitable; a fin y efecto de proporcionar una mayor durabilidad a la misma así como evitar filtraciones y en general patologías relacionadas con la falta de inspección regular y atención necesaria.

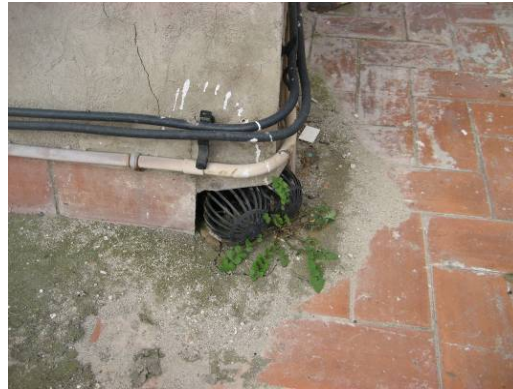
Foto 8.- Sumidero con arena.

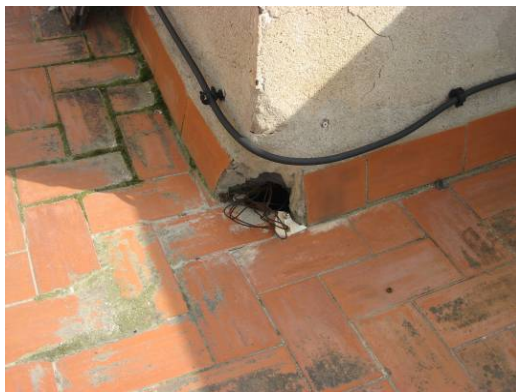
Foto 9.- Desagüe sin para-hojas.
