INFORME SOBRE EL ESTADO DE UNA VIVIENDA UNIFAMILIAR  
SITUADA EN LA CALLE ----- DE GRANOLLERS  
(BARCELONA)

Fecha: Noviembre 2017

Pablo Sen, Arq. Técnico/Ing. de Edificación.

Ref.: 13-17 Granollers

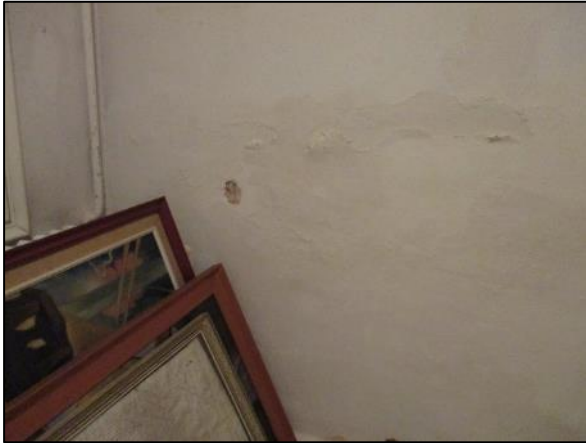
Se aprecia afectación por humedad de capilaridad en diferentes zonas de medianeras y paredes de escalera en planta baja. El alcance, según fotos que se aportan a continuación, provoca afectación en el material de revestimiento de los muros.

Foto 1.- Medianera izq. Habitación

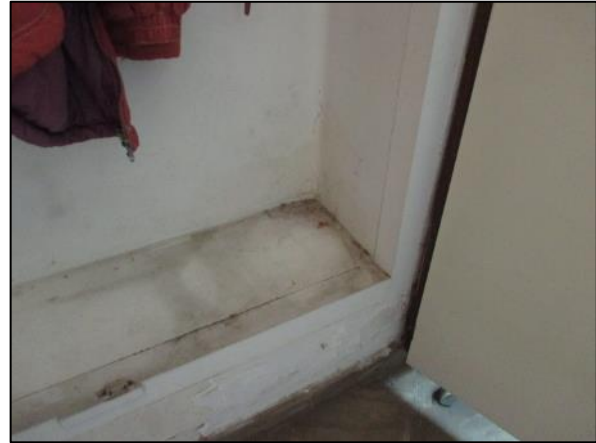
Foto 2.- Medianera der. Junto acceso

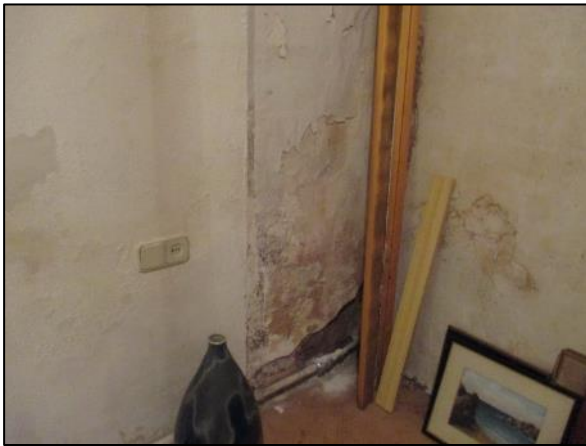
Foto 3.- Medianera izq. Habitación

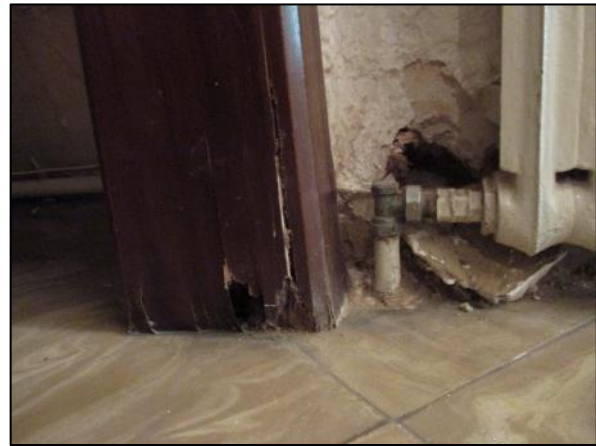
Foto 4.- Marco paso pasillo-escalera

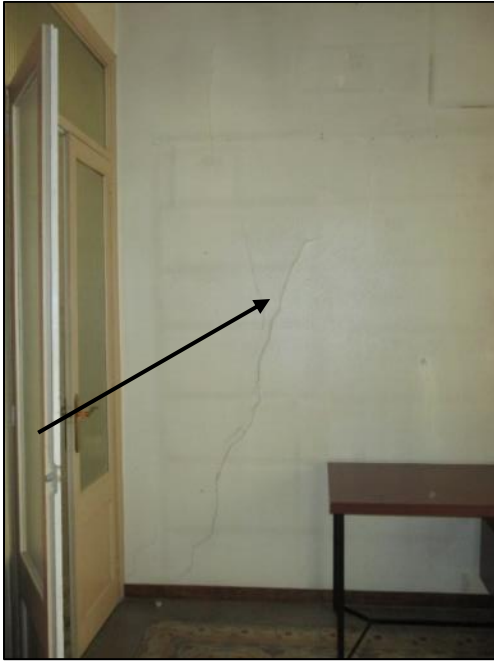
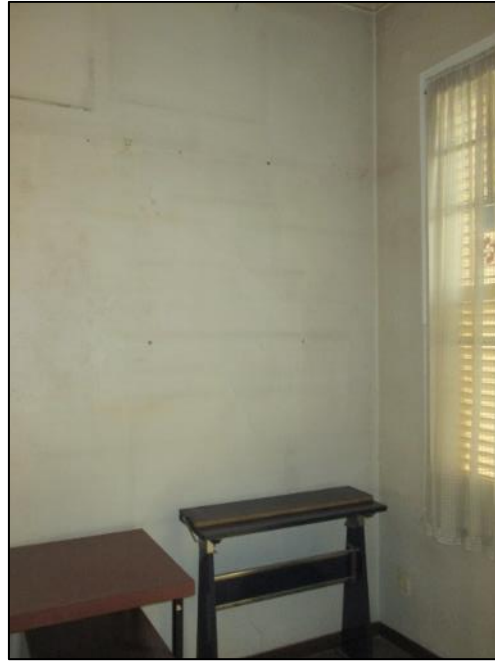
Existe fisuración con baja afectación en diferentes zonas que probablemente solamente incida en el revestimiento de acabado. En planta primera, en la sala que da a la fachada, existen dos fisuras verticales más marcadas y con mayor recorrido. El estado ennegrecido denota que se han debido manifestar hace tiempo.

Foto 5 y 6.- Medianera derecha Sala P1 junto fachada principal

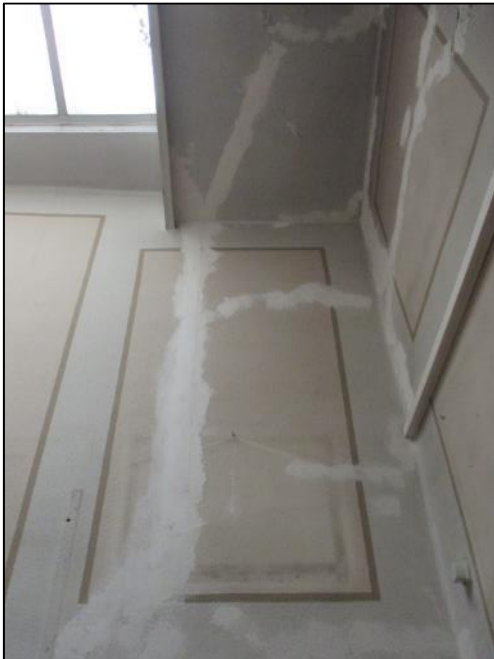
En caja de escalera, aunque no se supone estructural, cabe hacer mención de intervenciones de reparación en presuntas fisuras.

Foto 7.- Parte superior caja escalera

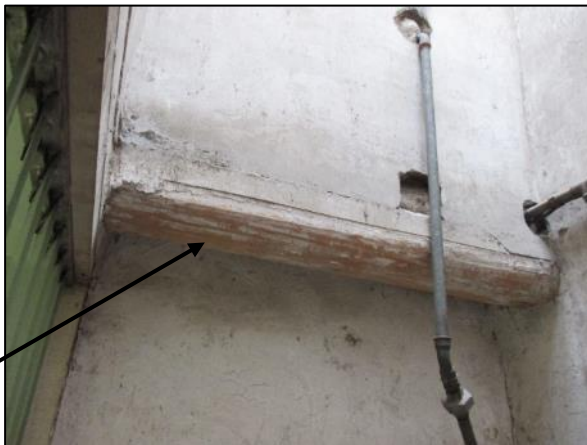
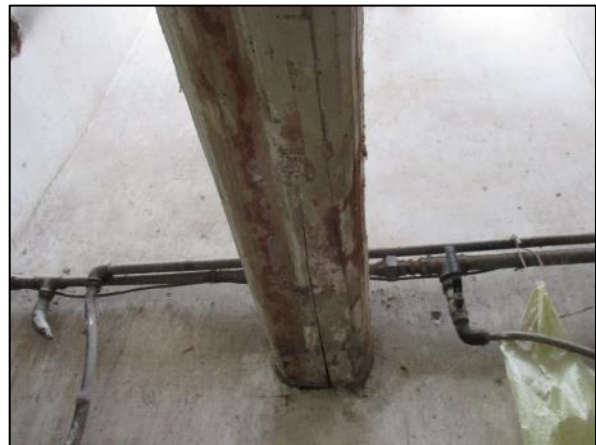
Fotos 8 y 9.- Vista general vigas techo P1 en patio junto a medianera izquierda

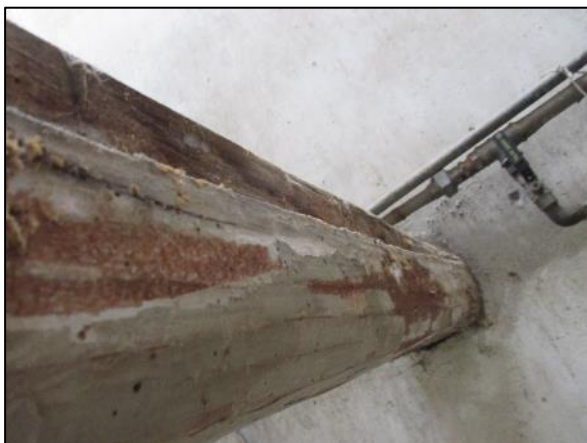
Foto 10.- Detalle estado viga techo P1 en patio

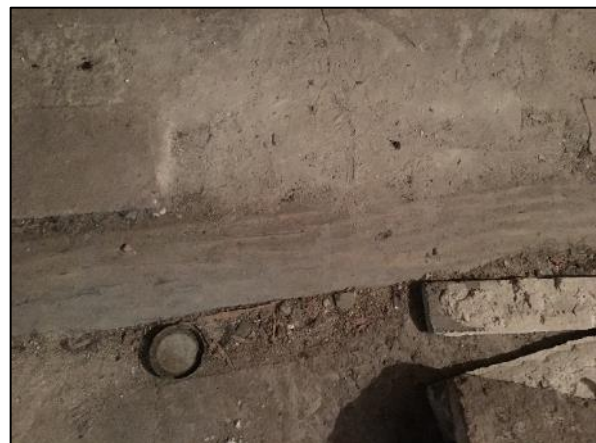
Foto 11.- Viga techo P1 vista desde bajo-cubierta

en las dos unidades que se han observado desde la cámara bajo cubierta de la vertiente posterior. Probablemente se trate de fendas (hendiduras longitudinales provocadas por cambios térmicos y de humedad en la madera). Atendiendo a que estas se encuentran llenas de arena y material diverso, se considera un defecto antiguo sin que se note evolución reciente.

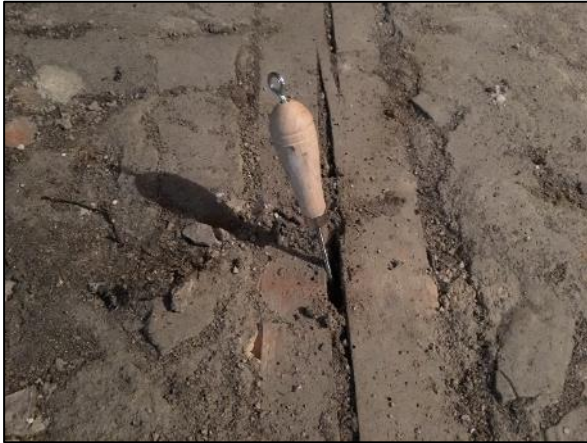
Foto 12.- Viga techo P1 desde bajo-cubierta.

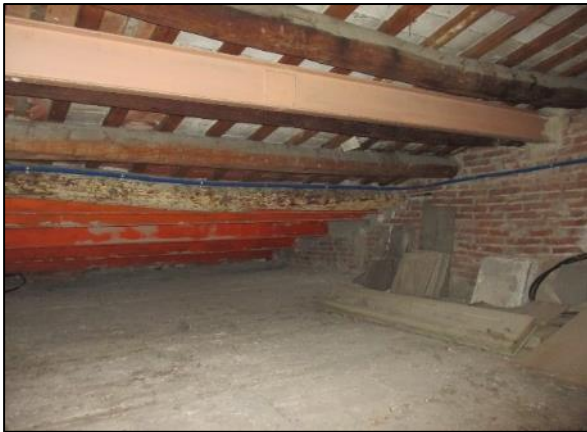
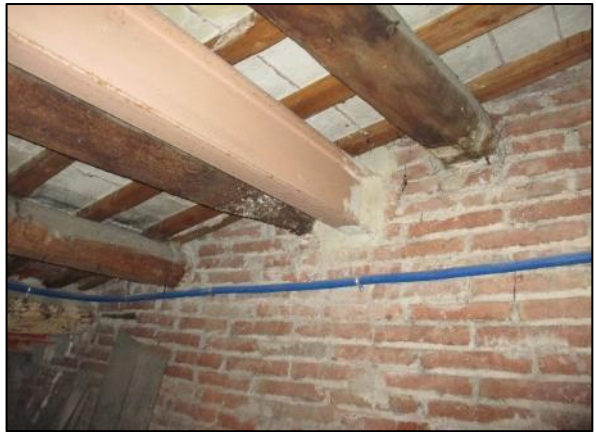
La estructura de la cubierta a dos aguas del edificio principal está formada por vigas de madera y en algunas zonas se han instalado nuevos perfiles metálicos junto a las vigas originales. La colocación de estas vigas metálicas a modo de refuerzo, se encuentra ejecutado en prácticamente la mayoría de vigas de la vertiente posterior. En la vertiente anterior también se han colocado nuevos elementos resistentes junto a las vigas de madera pero en este caso se trata de vigas de hormigón. Tampoco se han colocado en la totalidad de vigas.

Foto 13 y 14.- Vista genera espacio bajo cubierta en zona posterior edificio principal

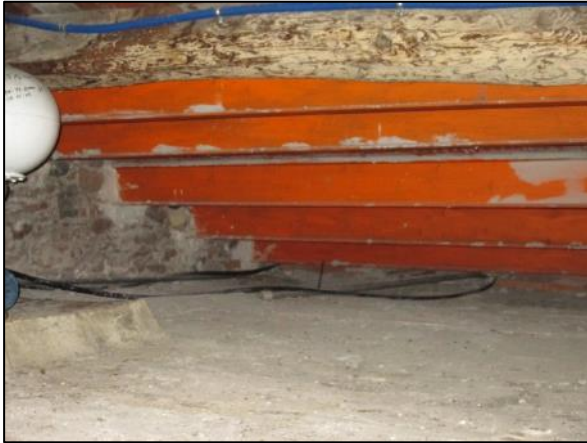
Foto 15.- Vigas de refuerzo en cubierta zona post.

En relación con la estructura de vigas de madera de soporte de la cubierta inclinada, esta presenta afectación por insectos xilófagos. En la mayoría de vigas se ha realizado una sustitución funcional a pesar de que las vigas de madera no se hayan retirado.

Al realizar el refuerzo estructural mediante colocación de vigas metálicas probablemente se hiciera un tratamiento específico para combatir la afectación, ya que no se han observado indicios de que actualmente exista actividad xilófaga.

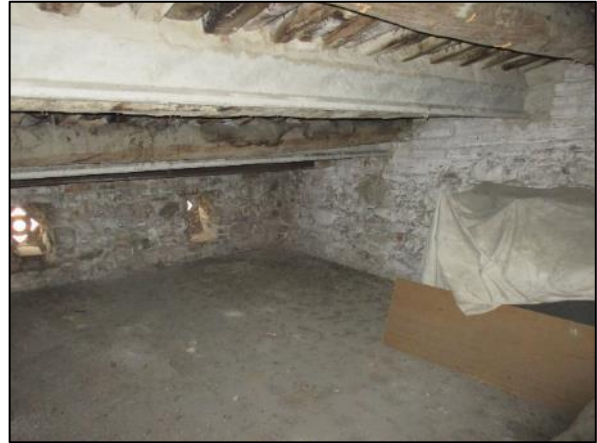
Foto 16.- Bajo-cubierta junto a fachada principal

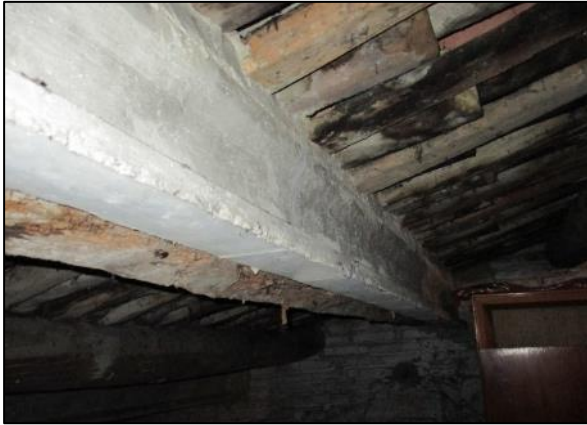
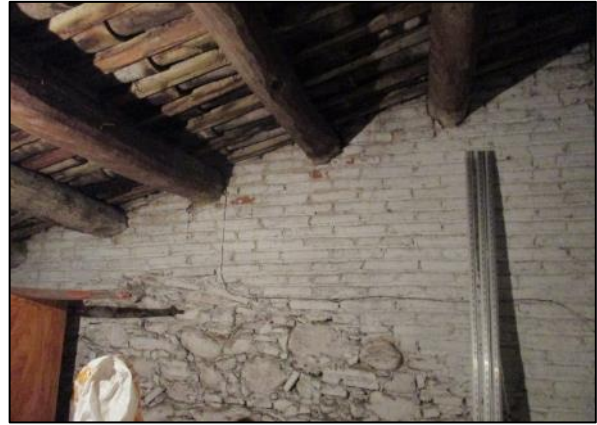
Fotos 17 y 18.- Refuerzo vigas zona anterior edificio principal y vista general medianera izquierda

La intervención en la vertiente próxima a la fachada no debió realizarse cuando se ejecutó la de la parte posterior, pues las vigas suplementarias colocadas son de hormigón en vez de metálicas. En esta zona anterior existe afectación visible de carácter moderado.

Las llatas de la vertiente anterior presentan muestras de haber sufrido afectación por agua en algún momento ya que se detectan manchas y posible presencia de hongos. Este tipo de cubiertas tienen un buen funcionamiento pero hay que tener en cuenta que si se mueven las tejas o sufren alguna afectación las llatas, el agua tiene el camino directo al interior. Es decir, no existe ningún elemento que dificulte la entrada del agua como podría ser el tablero de mahón cerámico de la vertiente de la parte posterior.

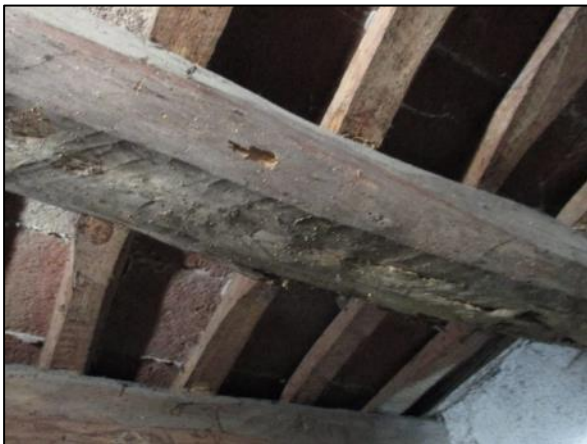
Foto 19.- Vista estructura techo PB cuerpo posterior

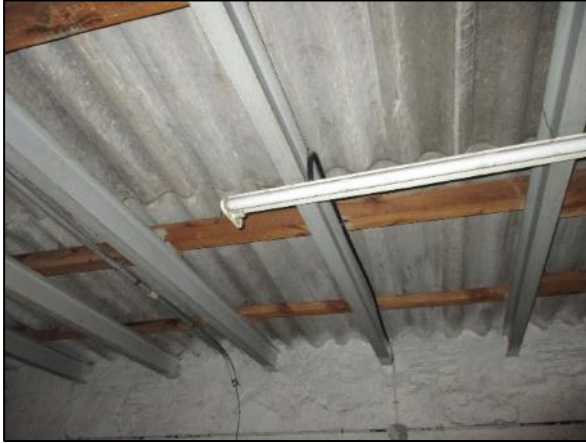
Foto 20.- Techo P1 cuerpo posterior.

La estructura del techo de Planta Primera del cuerpo posterior no presenta ningún defecto aparente.

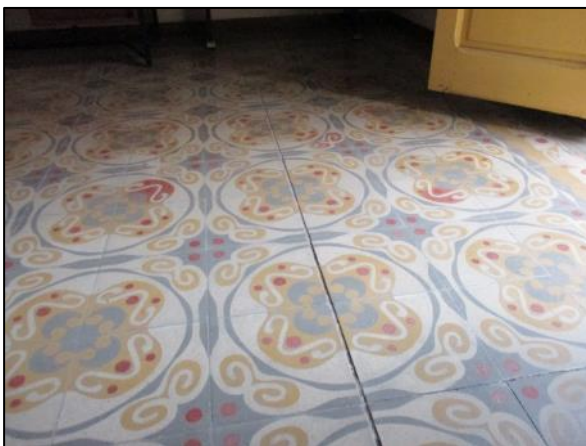
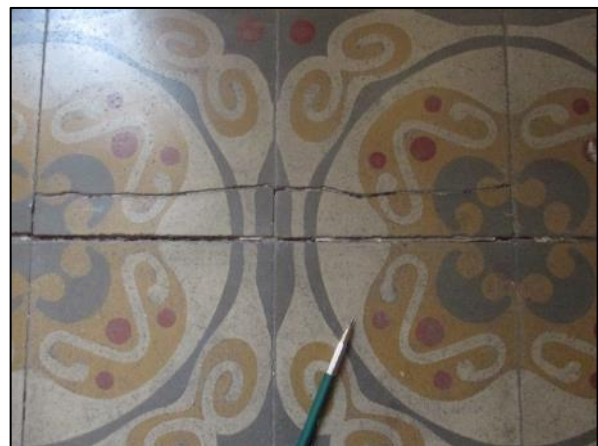
No ha podido comprobarse el estado de la estructura del techo de Planta Baja de la edificación principal. Sin embargo, se considera oportuno hacer constar que el pavimento existente en Planta Primera no presenta abombamientos y defectos que den indicios de que el conjunto de la estructura se encuentre en mal estado. Solamente se ha detectado una fisura y junta entre piezas de mosaico abiertas en la sala junto a la fachada principal. Se aportan fotografías a continuación:

Fotos 21 y 22.- Vista general y detalle de junta entre piezas abierta y fisura en pavimento P1.

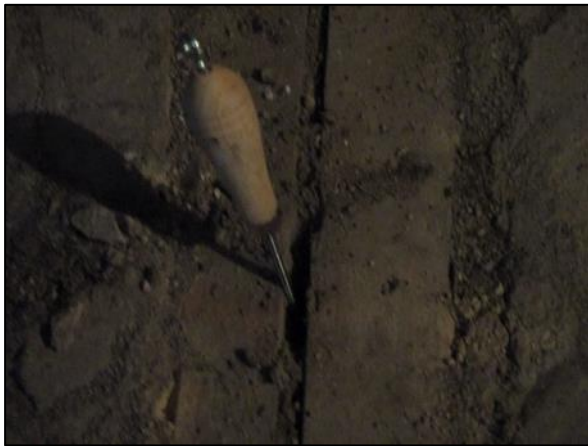
Fotos 23.- Grieta en viga de madera donde se ha retirado el material que la colmataba.

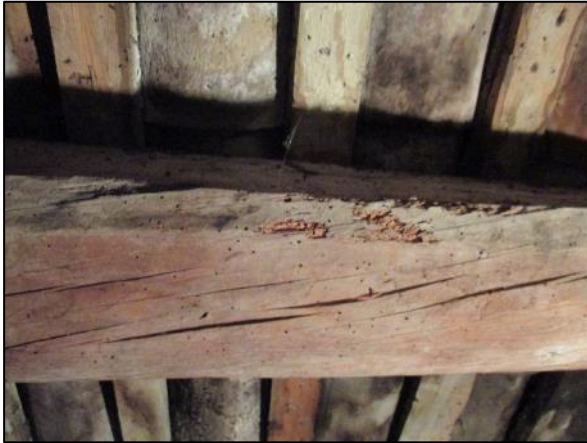
Fotos 24.- Viga de madera en vertiente anterior

Se ha utilizado un punzón para comprobar el grado de afectación en algunas zonas de vigas y dado el alcance se considera que la capacidad estructural no se encuentra comprometida.

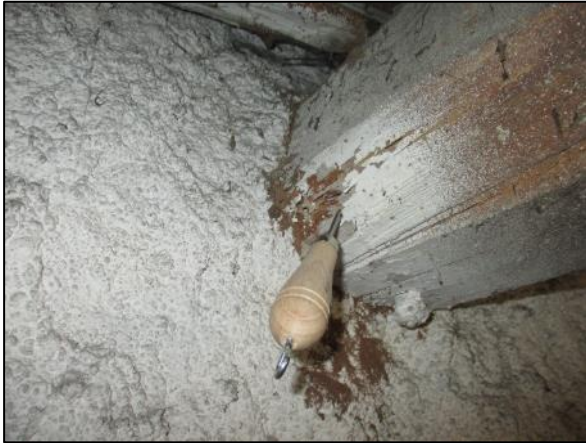
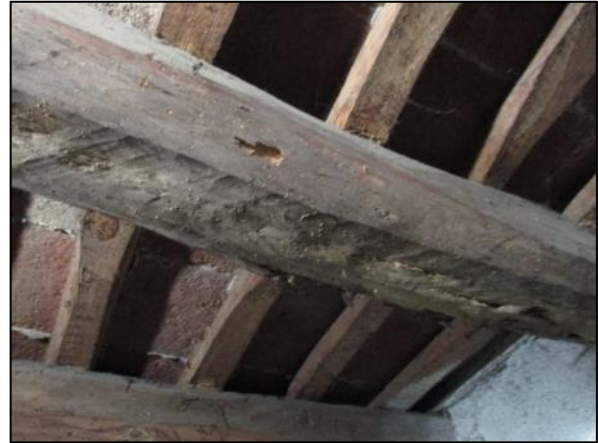
Las vigas del techo de planta baja presentan un estado de degradación por ataque xilófago muy elevado. Existe pérdida de sección importante en la mayoría de unidades y cabezas de vigas con afectación grave.

Fotos 25 y 26.- Afectaciones en cabeza de vigas y en zona central

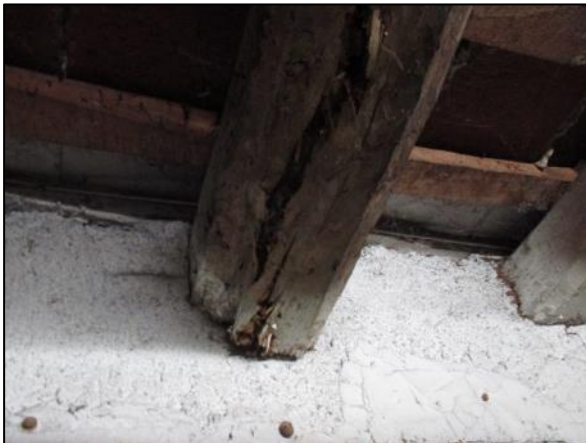
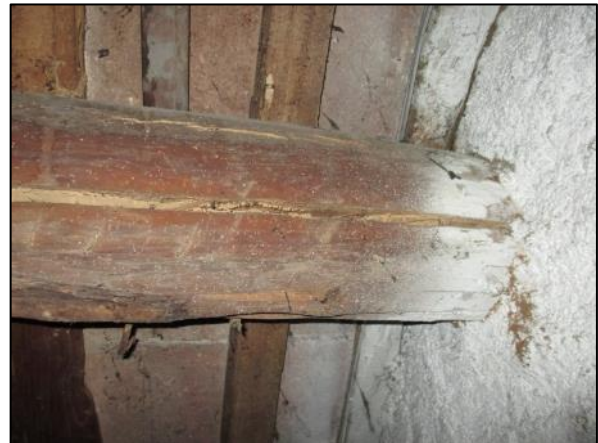
Fotos 27 y 28.- Agrietamiento y pérdida de masa en vigas de madera

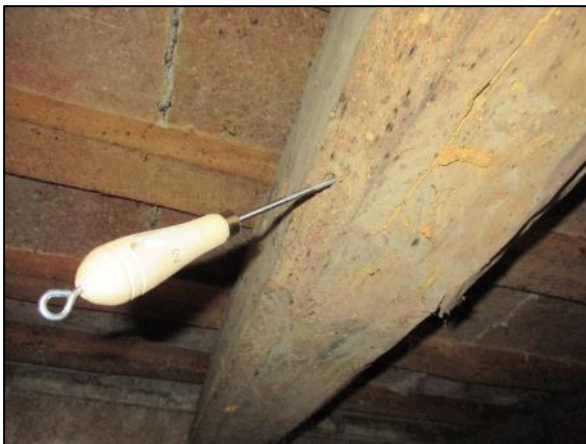
Foto 29.- Afectación generalizada por insectos

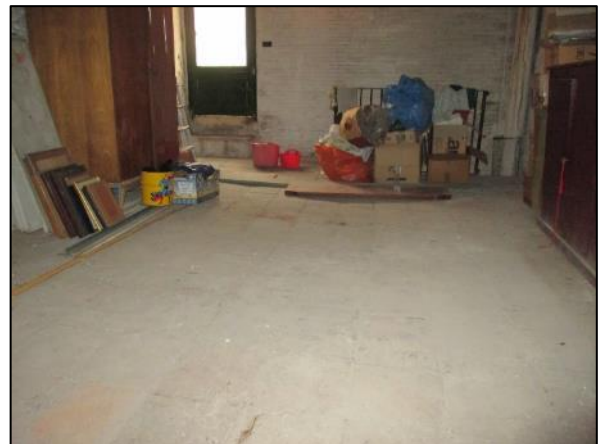
El pavimento existente sobre esta estructura (pavimento P1) está hundido en varias zonas. No se ha reconocido la totalidad de la planta ya que debería procederse con el apuntalamiento general de esta para circular con seguridad.

Foto 30.- Hundimiento suelo planta superior

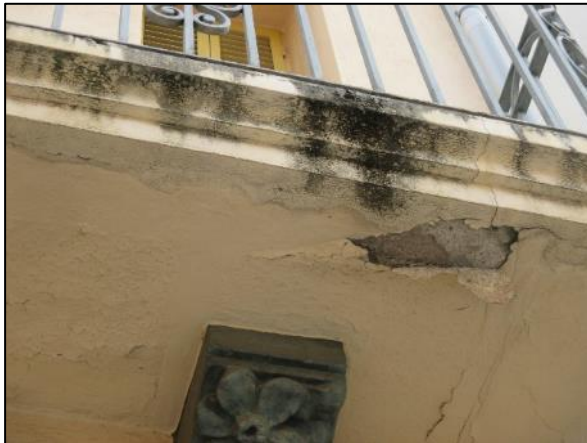
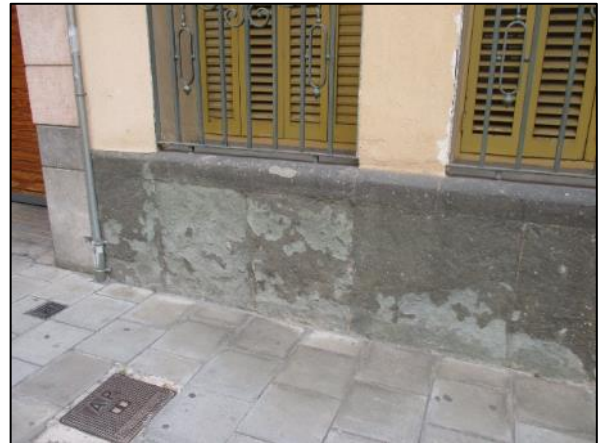
El estado general es bueno. Presenta pequeños defectos en el acabado de pintura y micro fisuración superficial aislada. El zócalo de piedra se encuentra degradado.

Fotos 31 y 32.- Detalle afectación en parte baja balcón y zócalo de piedra natural

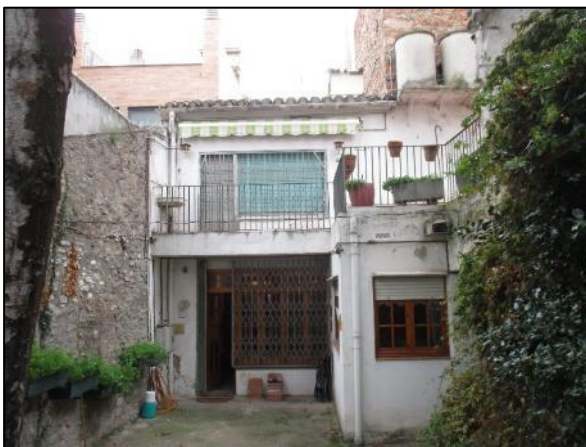
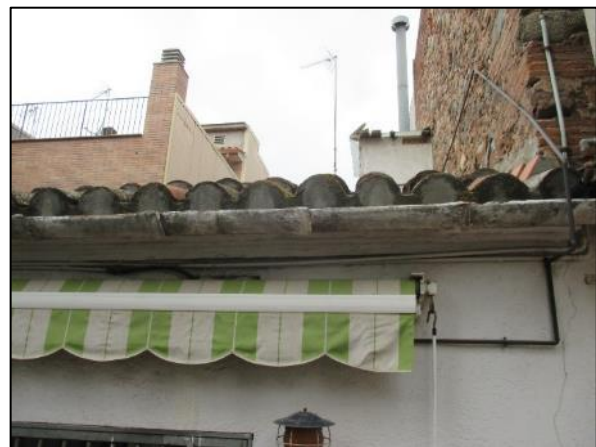
Presentan defectos en el acabado de pintura y degradación ligera del revestimiento de mortero exterior. Chorretones por falta de remates con goterón y humedades de capilaridad en la parte baja en contacto con el terreno.

Fotos 33 y 34.- Vista general y detalles fachada posterior

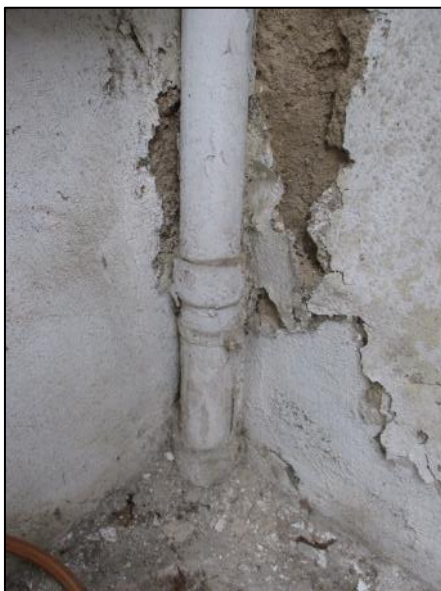
De forma aislada existe desprendimiento del mortero de revestimiento exterior, según se muestra en la foto nº35.

Foto 35.- Detalle degradación mortero revestimiento
