INFORME TÉCNICO EN RELACIÓN A LAS AFECTACIONES DETECTADAS EN DOS VIGAS DE CERÁMICA ARMADA DEL TECHO DEL BAJOS 1ª. DEL EDIFICIO DE LA CALLE RECTOR UBACH, ■■■ DE BARCELONA.

Solicitante: Comunidad de Propietarios calle Rector Ubach, ■■■ de Barcelona

Emplazamiento: Calle Rector Ubach, ■■■ Bajos 1ª.

Ref.: 01-17 Rector Ubach, ■■■

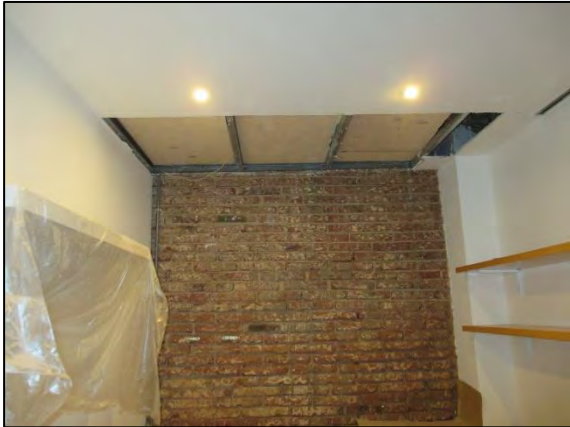
Foto 1.- Vista general estancia inspeccionada.

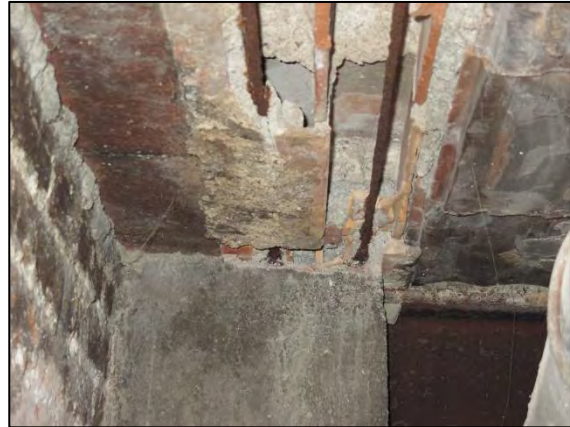
Foto 2.- Detalle viga cerámica armada.

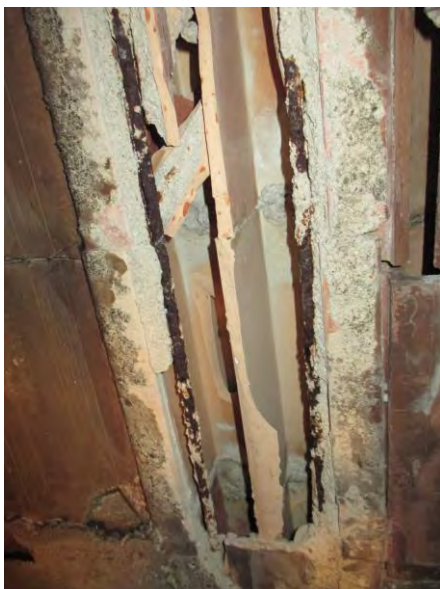
Foto 3.- Corrosión armadura.

Según se aprecia en las fotografías, existe corrosión en la armadura inferior de las vigas cerámicas con pérdida de sección y desprendimiento del hormigón de recubrimiento. Esta corrosión también ha provocado que las celdas de la viga cerámica se hayan roto y quede al descubierto la estructura interior de la cerámica aligerada.

El grado de afectación por corrosión es elevado y solamente se ha detectado en dos vigas por lo que el origen debe responder a la afectación por humedad o filtración en esa zona concreta.

documentación gráfica consultada, hay un baño. Por lo tanto, se atribuye la patología a afectación por filtración de agua proveniente del baño superior.

En cuanto a la intervención de reparación, se ha considerado la opción de reconstrucción de los nervios armados. Existe pérdida de sección en la armadura pero el empotramiento en los apoyos existe y sin merma importante. De esta manera, una vez eliminada la corrosión y realizado el pasivado de las armaduras, realizando un correcto solape de nueva armadura y mediante la reconstrucción con morteros específicos de reparación recuperaremos la capacidad portante del elemento estructural afectado. Así, no se considera necesario la incorporación de perfiles metálicos complementarios.

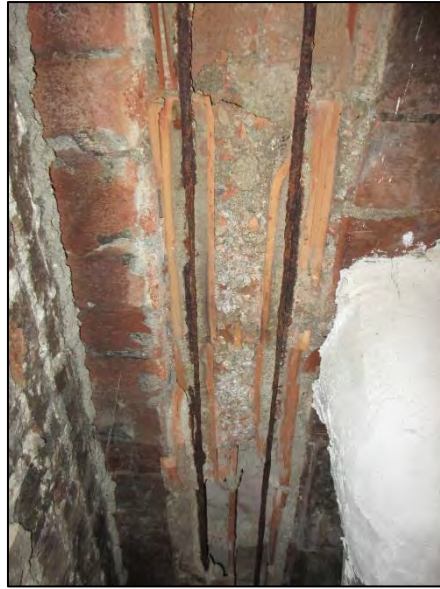
Foto 4.- Pérdida de sección armadura y recubrimiento.
