DICTAMEN PERICIAL SOBRE LOS ASPECTOS RECLAMADOS EN  
LA VIVIENDA DEL PISO 3º PUERTA 2ª DE LA CALLE -----  
-- DE BARCELONA

Procedimiento Ordinario 13/2018 Sec. 1ª. 1ª Instancia nº-- de Barcelona

Fecha: Abril 2018

Pablo Sen, Arq. Técnico/Ing. de Edificación.

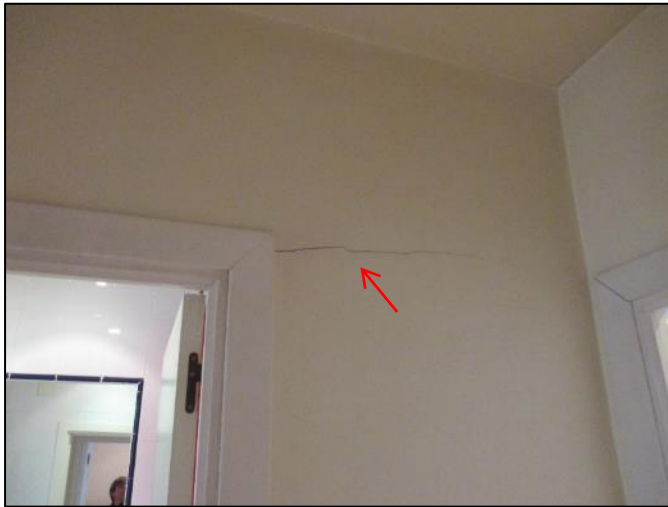
1.- Fisura en el enyesado de la pared del pasillo. Sobre el marco de la puerta del baño. Tiene un recorrido horizontal de 30 cms. de longitud.

Foto 1.- Fisura en yeso pared pasillo.

La fisura nº1 se encuentra en la esquina de un marco de paso de puerta y la fisura 2, se trata de la junta entre un paño de pared muy estrecho y dos marcos. En ambos casos, el origen puede ser consecuencia de diferentes causas, como son las siguientes:

- Movimientos diferenciales de dilatación-contracción de los materiales.
- Movimientos propios del conjunto edificado (por redistribución de cargas de mobiliario y usos)
- Vibraciones producidas por ocupantes y obras en la finca. Hay que tener en cuenta que este tipo de estructuras de forjados de madera no forman un cuerpo compacto, pues las diferentes capas de material que lo forman no están unidas a los elementos resistentes. Este hecho es perceptible al transitar normalmente sobre el forjado y más acusado si se salta sobre el suelo, pues la vibración lo evidencia.
- Acciones externas, como podrían ser portazos por abatimiento de las puertas, producidos por corrientes de aire.

| 1,01 | Reparación fisura sobre paramento de yeso mediante repicado de la zona en un ancho de 10 cms., aplicación de pasta de reparación con incorporación de malla de refuerzo. Lijado y limpieza dejándolo listo para ser pintado. | 6,60 | ml. | 18,43 € | 121,64 € |

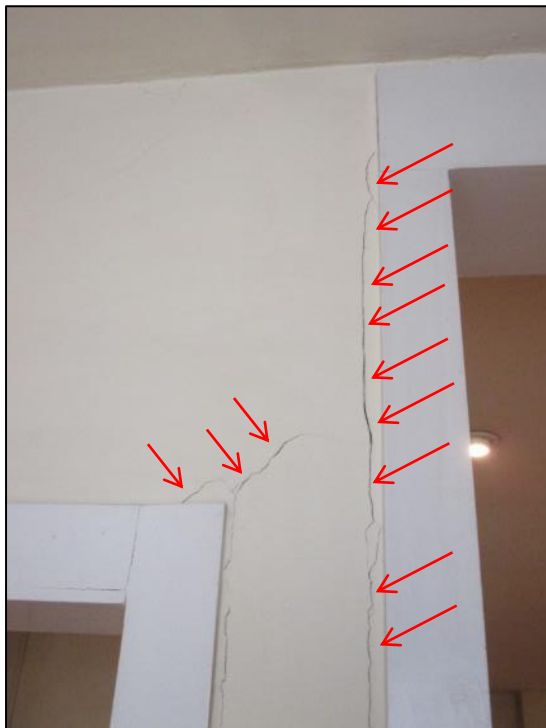
2.- Fisuración en la pared paralela a la fachada, existente en la zona de estar-comedor. Dos fisuras de recorrido vertical y oblicuo en la junta entre la pared y los marcos de paso. Se manifiestan por el lado de la pared que da a la fachada.

Foto 2.- Fisuras en enyesado pared paralela a fachada.

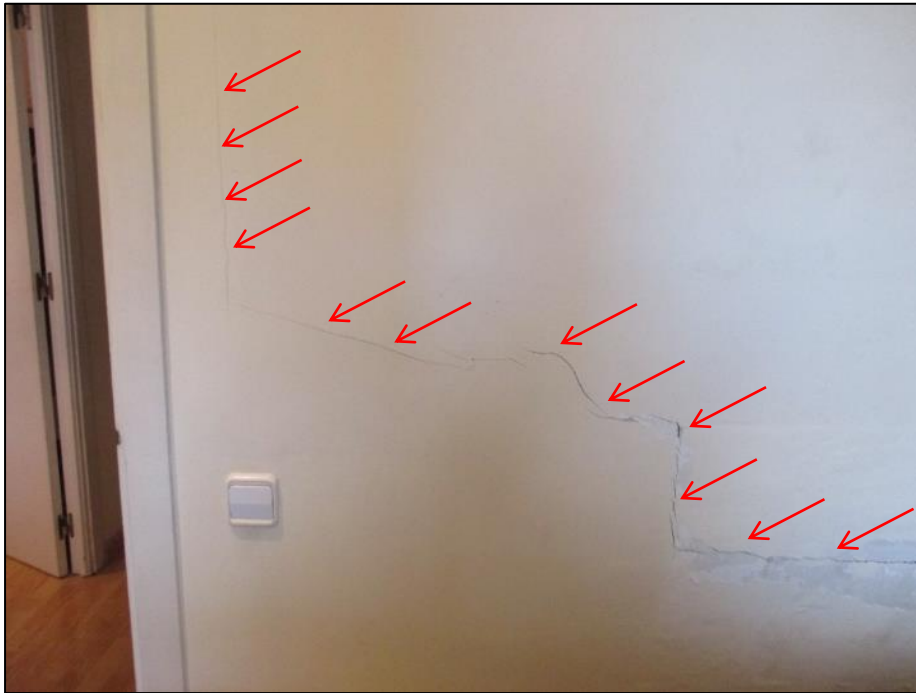
3.- Fisura en el revestimiento de yeso de la pared de la habitación pequeña, existente junto al baño, con frente a la fachada posterior. Se trata de una fisura con recorrido horizontal y vertical, según se muestra en la siguiente fotografía.

Foto 3.- Fisura en tabique entre habitación posterior y baño.

En cuanto a la fisura descrita como nº3, existente en la pared de la habitación posterior, el origen se considera que ha de estar relacionado con las acciones que está recibiendo el forjado sobre el que se apoya el baño. El cuarto de baño dispone

de un recrecido (supuestamente para solucionar problemas de altura con los desagües) que ha de provocar un sobrepeso considerable en esa zona del forjado. A esta sobrecarga hay que añadir las que pueden producirse al llenar la bañera, que se encuentra en contacto con el tabique afectado.

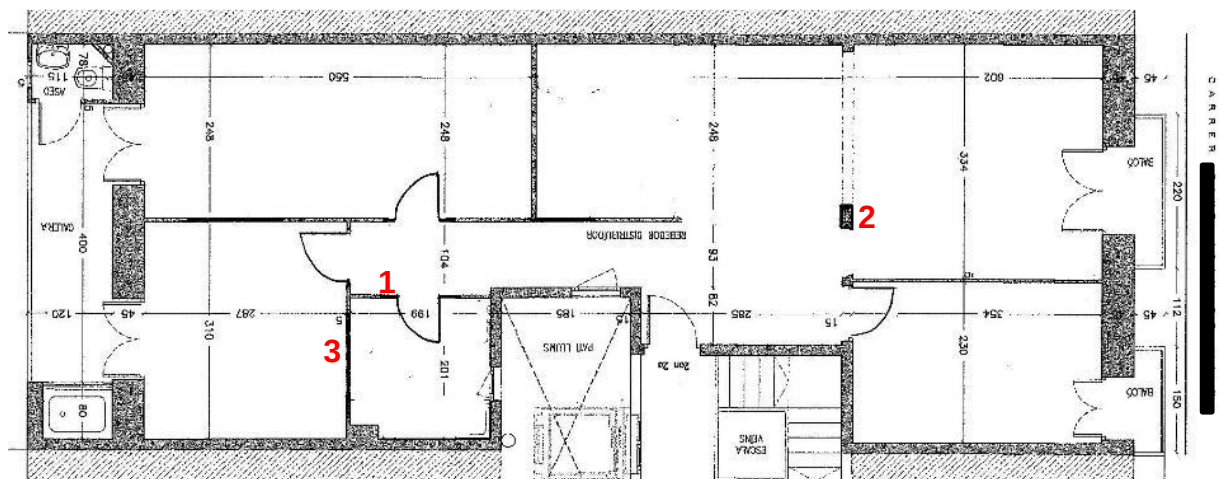
Imagen 1.-

A continuación, se aporta un croquis con la distribución del piso reclamante, donde se señalan las fisuras reclamadas, y que se han descrito anteriormente:

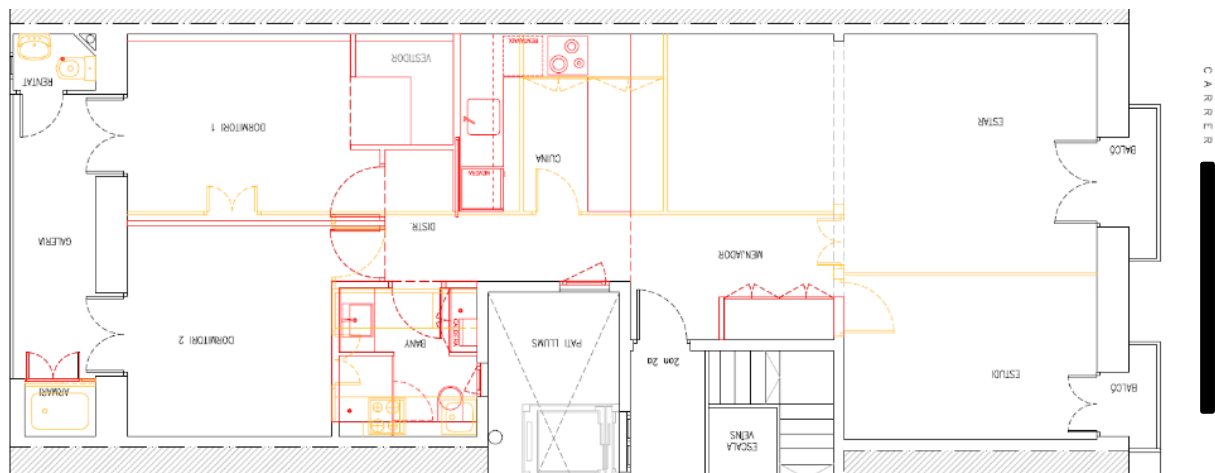
Imagen 2.-

En amarillo se marcan los derribos y en rojo, la nueva distribución.

Podemos ver que, de forma general, la distribución de tabiques se ha variado.

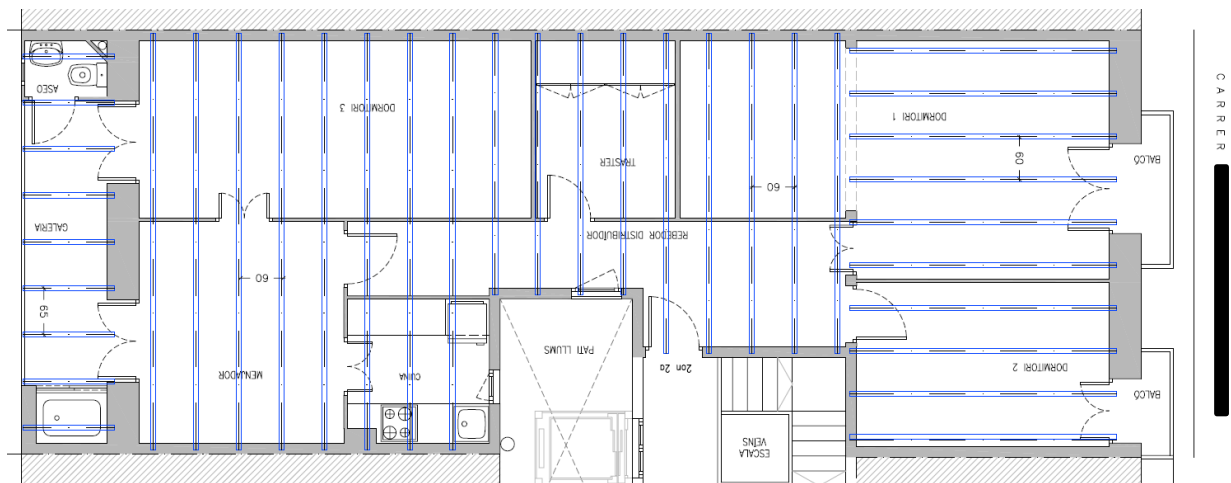
Una vez se han marcado las fisuras reclamadas en el croquis del piso 3º2ª, y vistas las intervenciones llevadas a cabo en el 2º2ª, ha de comprobarse la distribución estructural de vigas del techo del 2º2ª. Es la siguiente:

Según el estudio expuesto, no puede atribuirse como causa de la aparición de fisuras, el incremento de flecha del forjado al haberse derribado tabiques.

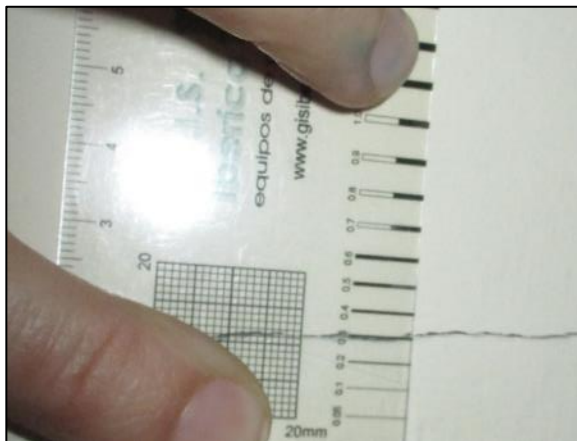
Para tratar de determinar otras posibles causas, continuamos con el estudio de tipología y localización. Nos encontramos con fisuras de muy escaso alcance en los puntos 1 y 2. Con espesor medio de 0,3 mm., según medición con fisurómetro que se muestra a continuación.

Foto 5.- Detalle medición fisura.

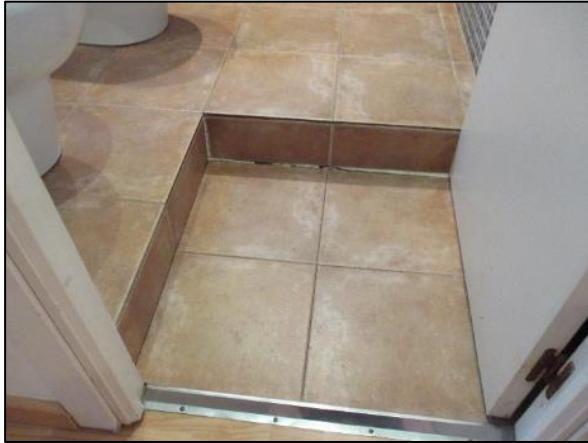
Foto 6.- Detalle recrecido en baño.

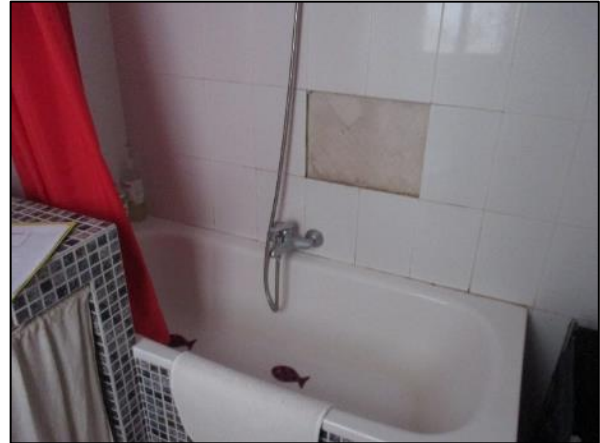
Foto 7.- Bañera en baño junto a pared fisurada.

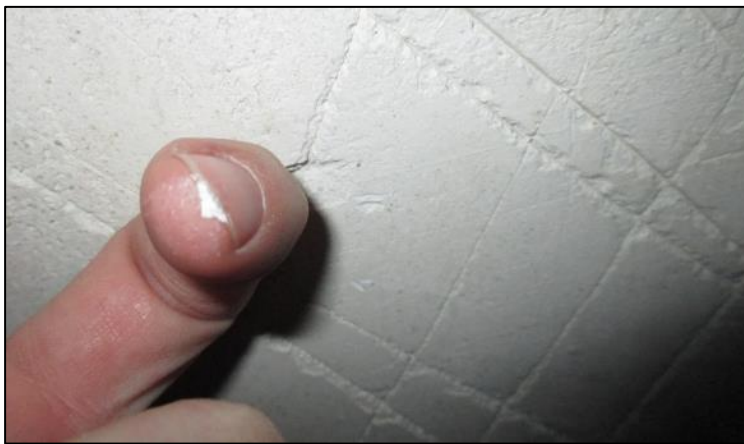
Ha sorprendido a este perito que el alicatado del baño está colocado sobre yeso.

Foto 8.- Yeso detectado al rascar la pared con la uña.

Es por esta razón que se ha desprendido la pieza de la bañera, y con alta probabilidad se desprenderá el resto. Atendiendo a esta mala praxis, puede que el recrecido e intervenciones en el baño, no hayan sido las que una vivienda de esta tipología hubiese requerido, mediante un recrecido de material ligero.

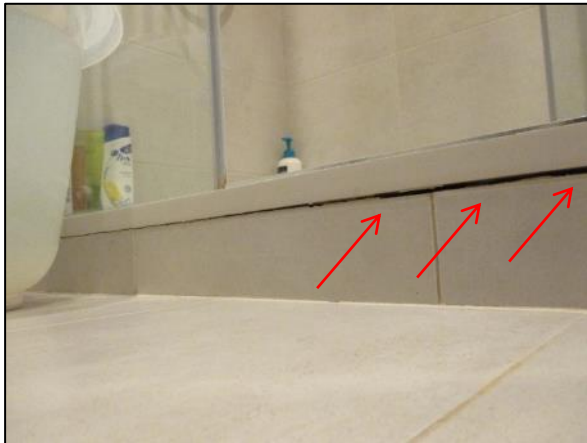
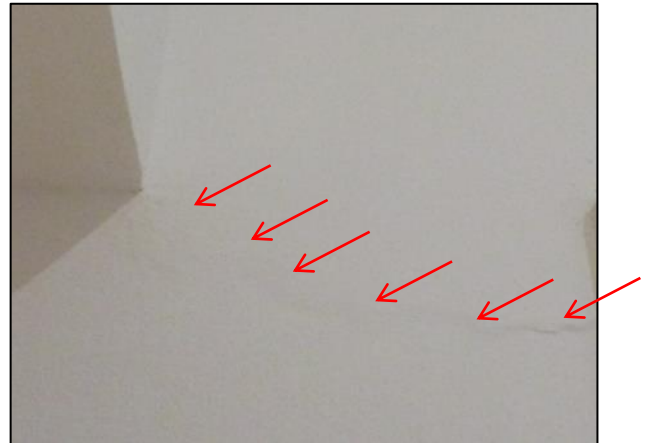
Hay que tener en cuenta que en este tipo de edificios, de más de 100 años de antigüedad, es normal que se manifiesten pequeños movimientos y acciones (relacionados en la página 8), que produzcan afectaciones en los acabados de los paramentos. En el piso reformado, del 2º2ª se ha observado las consecuencias de estas acciones, en forma de fisuración y apertura de juntas, según se muestra a continuación:

Foto 9 y 10.- Fisuración en piso 2º2º.

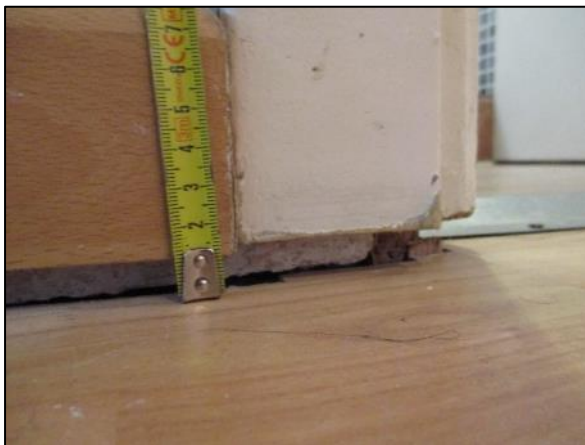
Se observan determinadas zonas ligeramente deprimidas en el recibidor, sala de estar, y pasillo. En el baño existe una junta abierta en el pavimento de gres. En el encuentro entre la zona de acceso y el escalón.

Foto 11.- Junta entre parquet y marco puerta baño.

En el pasillo se observa un espacio entre el parquet y el marco de la puerta del baño. También en esa zona, hay una junta entre el zócalo y el parquet.

| 2,08 | Trabajos de ajuste de zócalos y puerta baño por oficial carpintero. Incluye pequeño material. | 6,50 | h. | 39,64 € | 257,66 € |

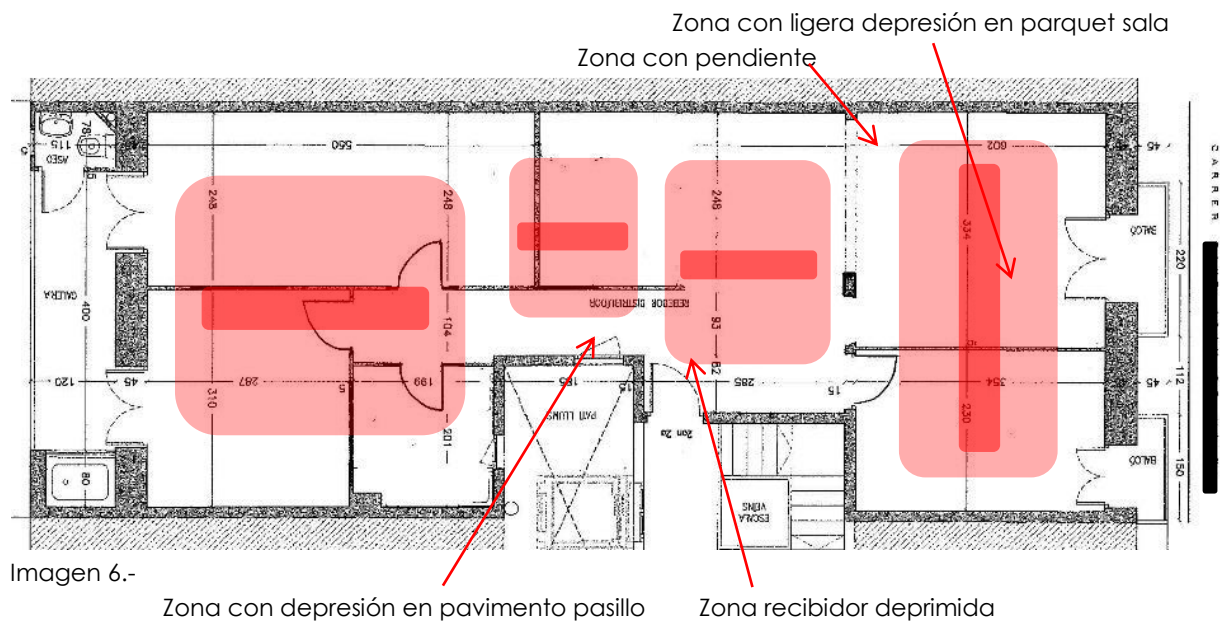
Así, en el caso de que el pavimento se encontrara a nivel antes de realizar las obras en el piso inferior, se determina que en las zonas marcadas en rojo es donde el forjado podría haber descendido (flechado) y verse afectado el pavimento de acabado situado sobre el mismo.

Podemos ver que ninguna de estas zonas se corresponde con las que se reclaman y que han podido ser reconocidas (marcadas con flechas en Imagen 6). Incluso la zona del pasillo, que es donde sí que es perceptible y evidente que existe una depresión en el pavimento, es donde el posible descenso del forjado (incremento de flecha) no sería evidente.

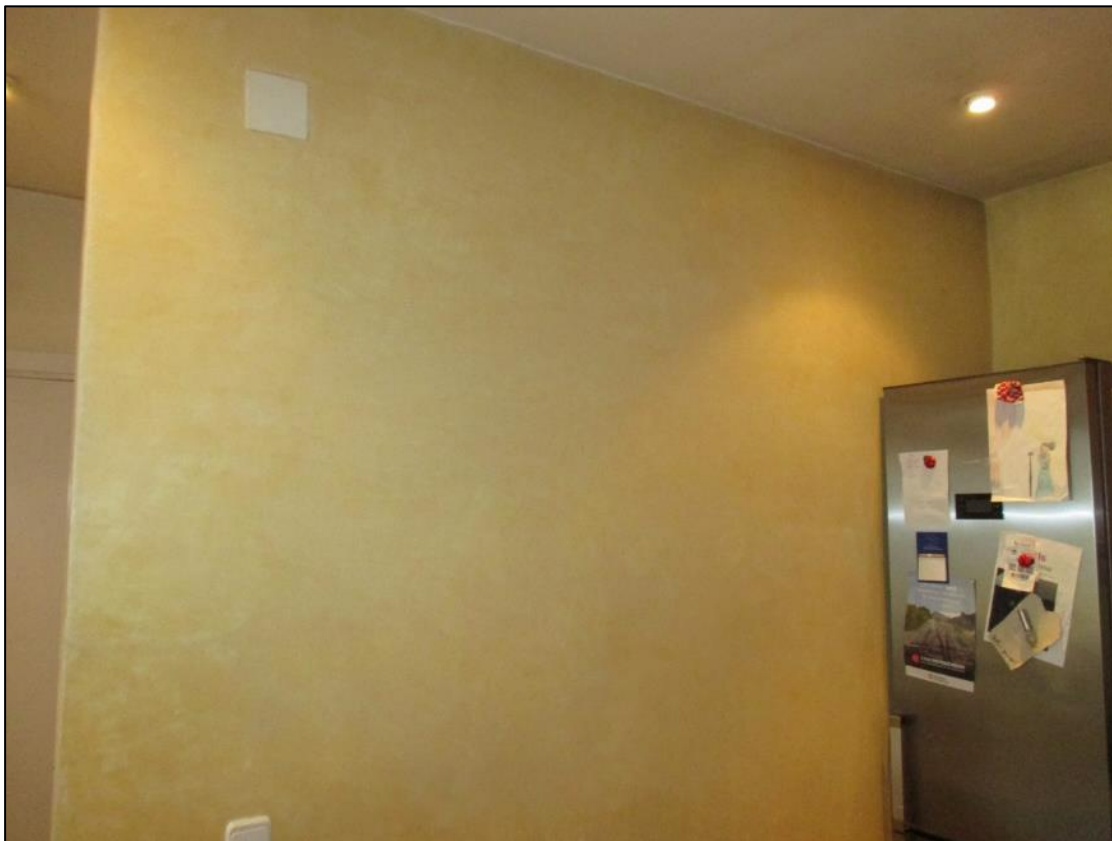
Hay que tener en cuenta que de haberse producido un incremento en la flecha del forjado del techo del 2º2ª, que hubiese producido la depresión de la zona del pasillo, el tabique divisorio de este piso, entre el pasillo y la cocina, hubiese sufrido algún tipo de afectación. Sin embargo, se ha inspeccionado, y no se ha detectado ninguna fisura ni que exista junta alguna entre el zócalo y el pavimento. Este tabique tiene un estuco por la cara de la cocina, que son delicados y susceptibles de fisurarse. Aún así, no presenta ninguna incidencia. Se aporta fotografía de ese estuco de la cocina:

Foto 12.- Pared divisoria pasillo-cocina con cara estucada.

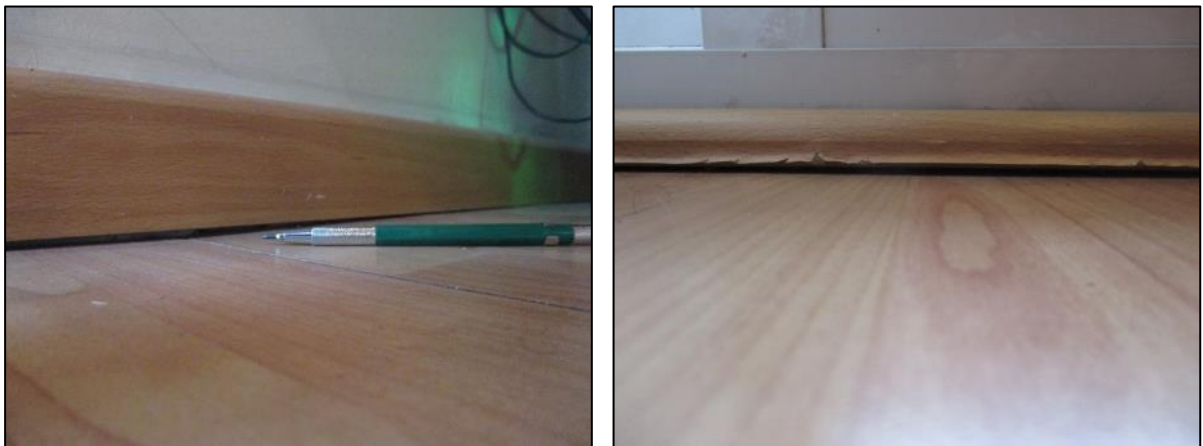
Se ha detectado que los zócalos y entregas con carpinterías de fachadas no están en contacto con el pavimento. Esto demuestra que el pavimento de parquet flotante instalado se colocó sin realizar una nivelación del soporte.

Foto 13 y 14.- Encuentro parquet con fachada galería posterior.

| 2,04 | Formación de capa nivelante de mortero específico de hasta 3 cms. de espesor. Acabado listo para colocar pavimento. | 57,85 | m2. | 9,65 € | 558,25 € |

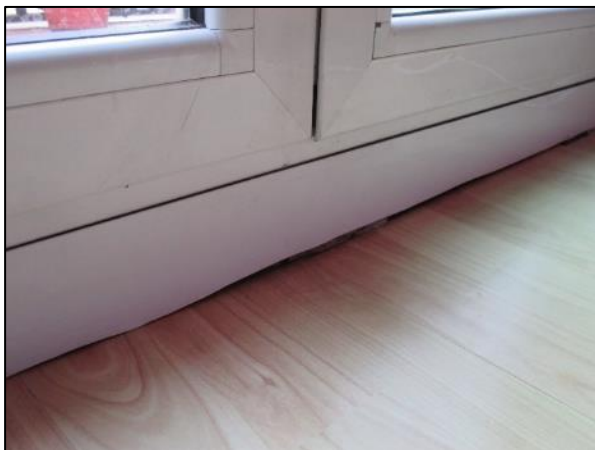
Foto 15.- Encuentro de parquet con carpintería fachada principal.

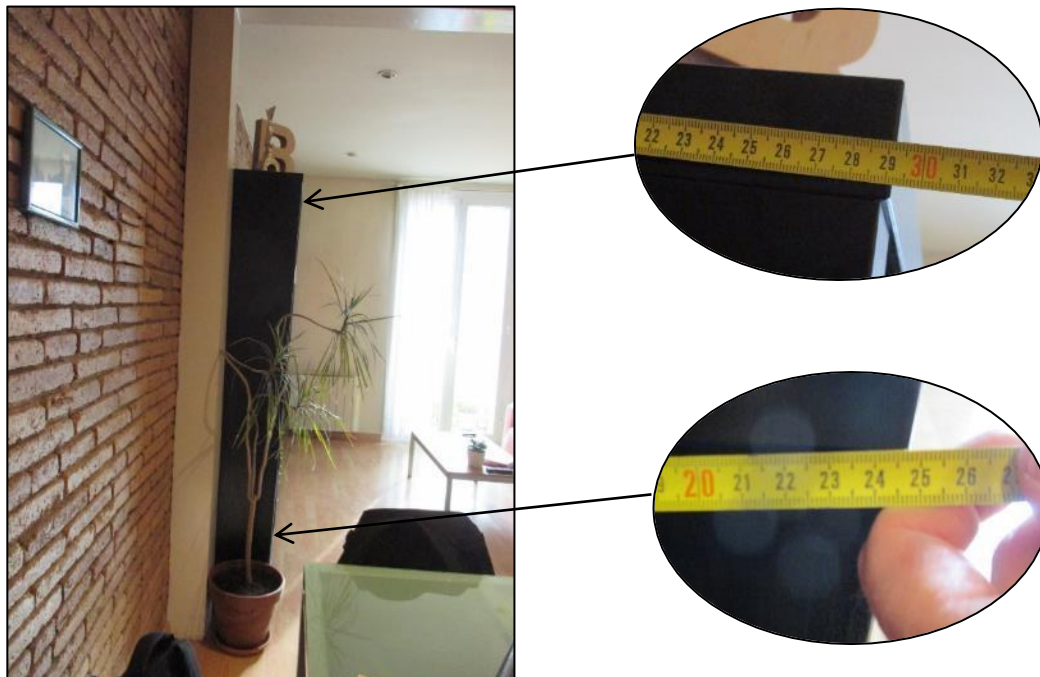
Otro hecho que demuestra que las irregularidades del pavimento tienen relación con el soporte y no con la intervención en el piso inferior, es que junto a la pared medianera de la sala de estar, el pavimento está desnivelado. Esta falta de planeidad se evidencia en un mueble instalado junto a esta, según se muestra a continuación:

Foto 16.- Desplome en mueble junto a medianera.

Existe un desplome de 4,5 cms. en una zona donde no se ha derribado ningún tabique, junto a la cabeza de la viga, y donde la dirección de las vigas es en sentido perpendicular a la pendiente.

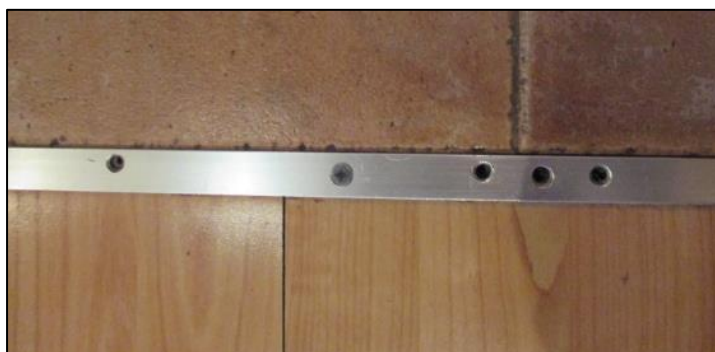
En lo que se refiere al pavimento de la cocina, atendiendo a los criterios y justificaciones expuestas en lo referente al parquet del pasillo y estuco pared divisoria, las afectaciones también están relacionadas con el soporte. Para mayor acreditación, la regleta de transición del pavimento de parquet y el de gres, tiene signos de haberse fijado en repetidas ocasiones. Este hecho está relacionado con la mala planeidad del parquet y entre diferentes tipologías de pavimentos.

Foto 17.- Regleta de transición entre pavimentos.

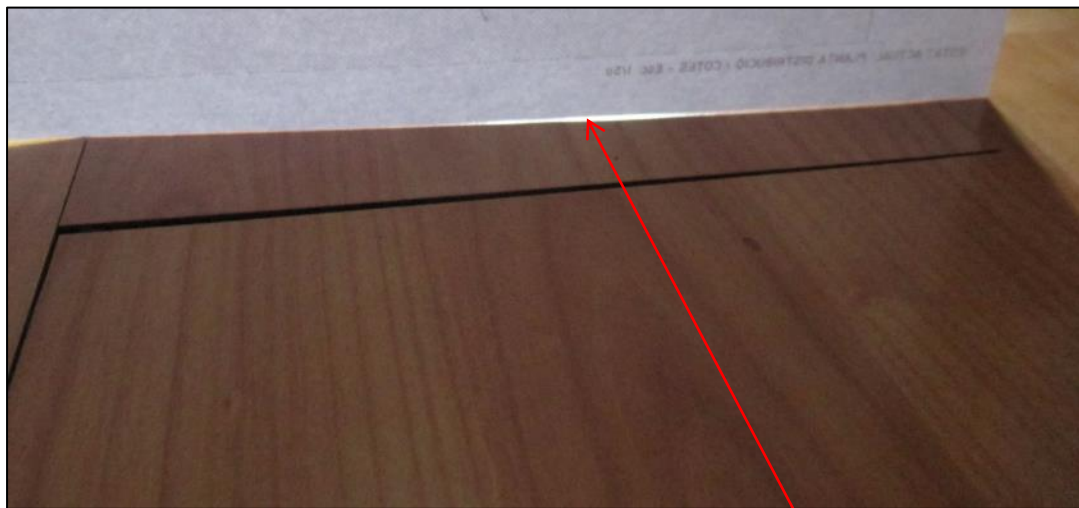
Efectivamente, hay una ondulación del pavimento y esta es consecuencia de un defecto en el propio material. Cada pieza de pavimento flotante, consta de 3 lamas, con una medida total de 129 cms. de largo x 19,5 cms. de ancho. Estas piezas, presentan una curvatura en el sentido transversal.

Foto 18.- Efectos de la curvatura de las piezas de pavimento flotante.

Este defecto, nada tiene que ver con las obras realizadas en el piso inferior sino con la calidad del material.

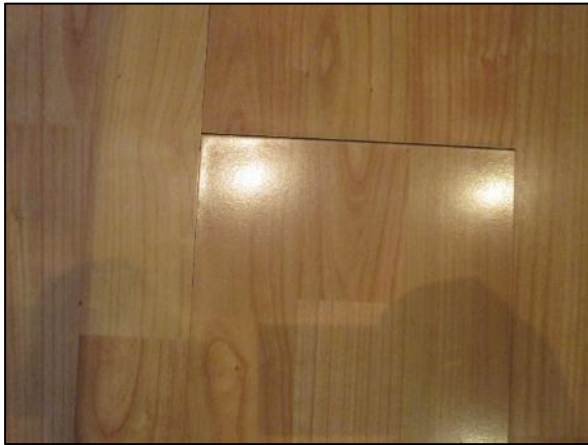
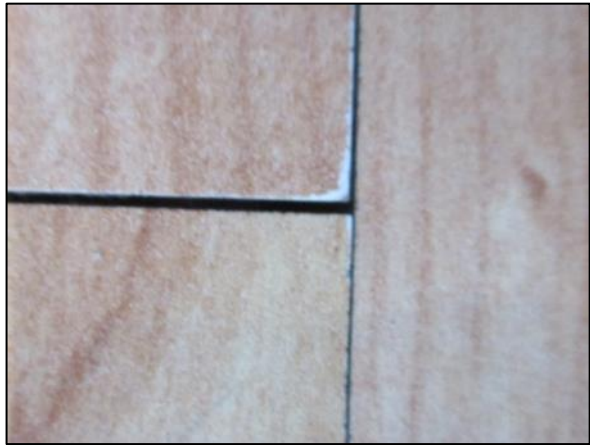
Por último, y dado que se reclama la sustitución total, se considera oportuno hacer constar que el pavimento flotante instalado, es de muy baja calidad, presenta los defectos propios citados, y está degradado por el uso. Se estima una antigüedad de unos 15 años.

Foto 19 y 20.- Detalles de deterioro por antigüedad.

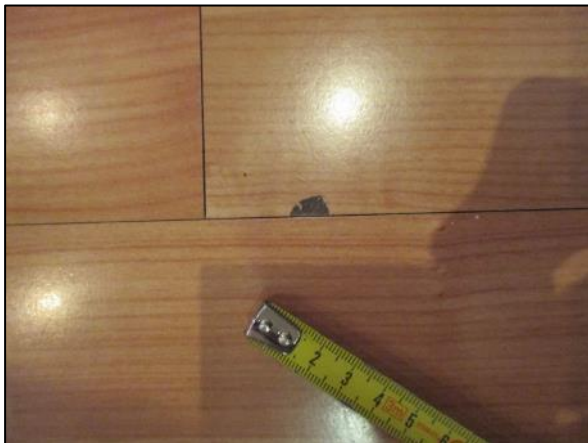
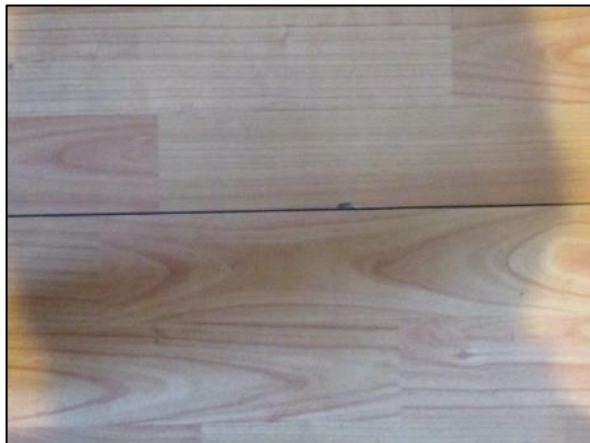
Foto 21 y 22.- Detalles de deterioro por antigüedad.
