DICTAMEN PERICIAL SOBRE LOS ASPECTOS RECLAMADOS EN  
LA VIVIENDA DEL PISO 3º PUERTA 2ª DE LA CALLE -----  
-- DE BARCELONA

Procedimiento Ordinario 13/2018 Sec. 1ª. 1ª Instancia nº-- de Barcelona

Fecha: Abril 2018

Pablo Sen, Arq. Técnico/Ing. de Edificación.

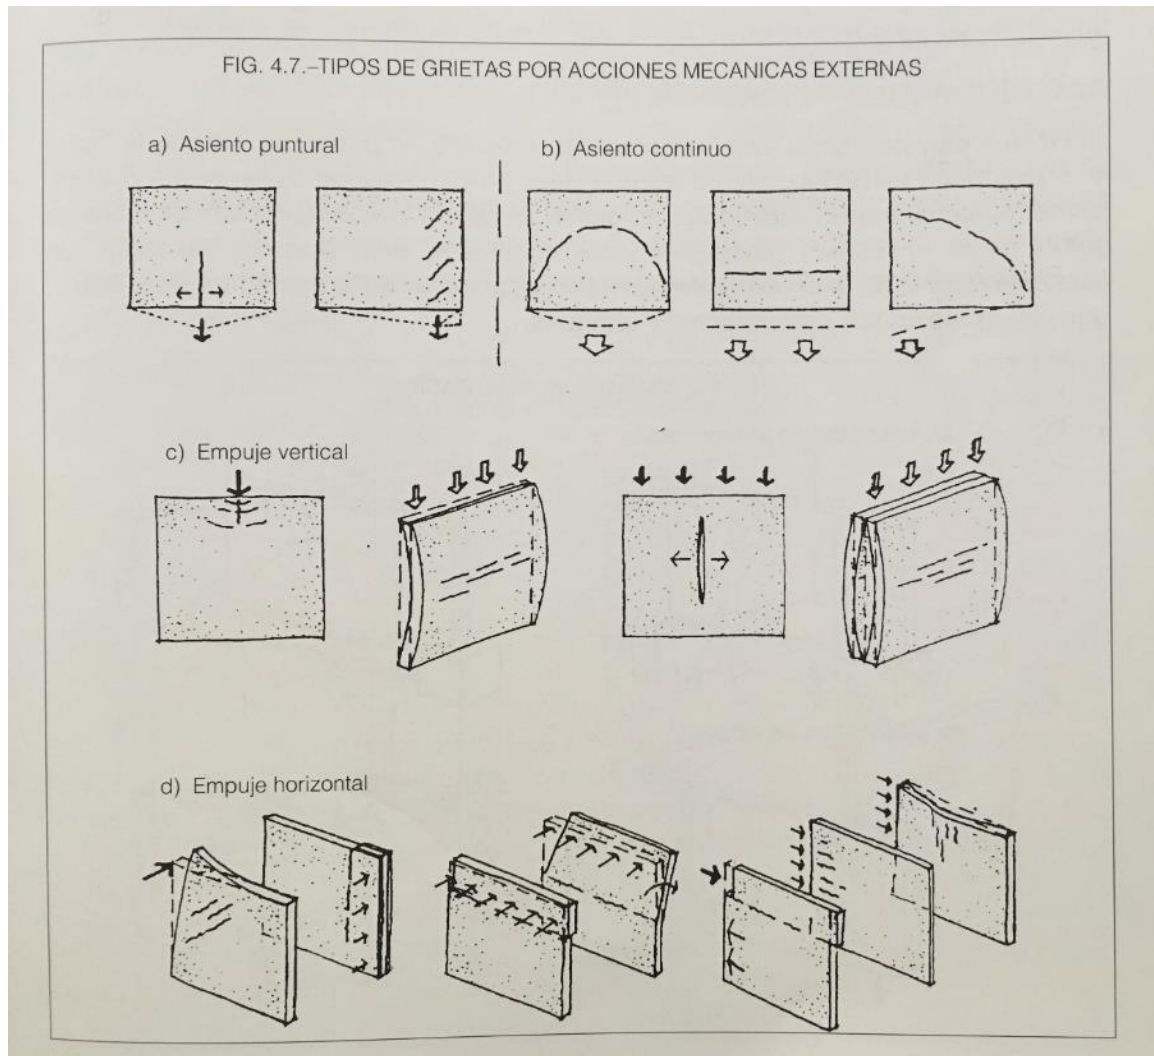
En la página siguiente se aporta una imagen donde se muestran tipologías de fisuras por acciones externas en tabiques, y que son fácilmente identificables cuando se trata de afectaciones por flecha en los forjados. Las fisuras existentes en la vivienda

visitada, no se corresponden con ninguna de estas tipologías por lo que no se puede atribuir una única causa y concreta.

Imagen 5.- Diferentes afectaciones sobre paredes cerámicas, según acción recibida.
